SANIERUNG EINER TRINKWASSERQUELLE

VON DER VORUNTERSUCHUNG BIS ZUR AUSFÜHRUNG

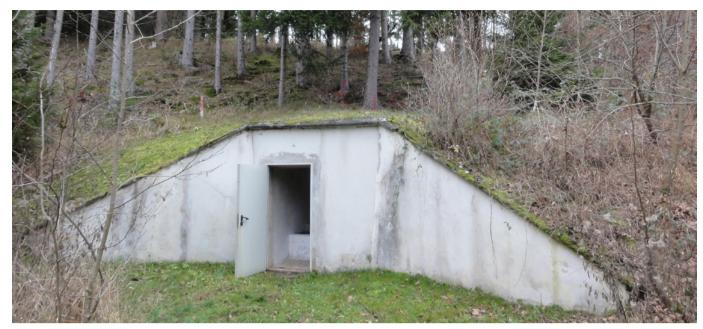
Bild 1: Vorderansicht der Eichholzquelle vor Sanierung

Technische Bauwerksaufnahme: Bei der Eichholzquelle war im Inneren des Quellsammelgebäudes im Bereich des Zulaufes der Quellfassungsleitung eine Vernässung der Gebäudewand erkennbar. Dies ließ auf Umläufigkeiten des Fassungsstranges schließen. Zudem war das Gebäude durch Hangkriechen und z. T. marodes Mauerwerk sanierungsbedürftig. Die Waldbestockung, in Form eines Fichtenaltbestandes, befand sich unmittelbar über dem Quellfassungsstrang sowie im direkten Umfeld des Gebäudes, so dass von der Hangseite über die Wurzelkanäle mit direkten Einträgen von oberflächennahem Fremd- und Sickerwasser sowie von Sand und Trübstoffen aus den Deckschichten gerechnet werden musste.

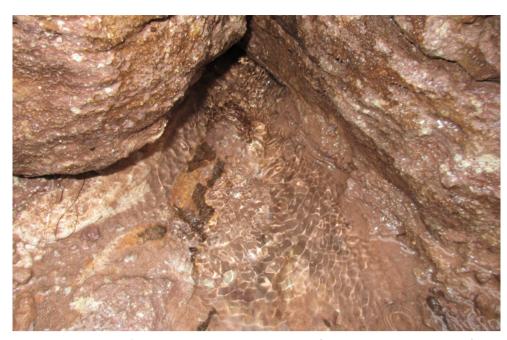
Bild 4: Freigelegter Quellaustritt der Eichholzquelle (Kluft im Keupersandstein)

- Abbruch des bestehenden Quellsammelschachtes und Abbruch des Quellfassungsstranges;
- Freilegen des Quellbereiches (Bild 4) (zum Teil mit Handschachtung, um die Quellzuflussbedingungen und Klüfte nicht negativ zu beeinflussen), Neubau der Quellfassung (Neuverlegung Quellfassungsstrang, Einbau Fassungswand und Filterkiesschüttung, Abdichtung mit Magerbetondecke und geeignetem Tonmaterial);

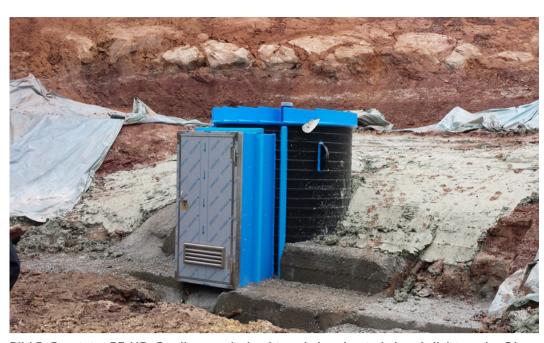
Bild 5: Gesetzter PE-HD-Quellsammelschacht und eingebaute Lehmabdichtung im Oberstrom der Quellfassung

- Einbau eines ebenerdig begehbaren PE-HD-Quellsammelschachtes mit Sandfang, Sammelbecken, Messwehr, Entnahmeseiher, Entleerungsstrümpfel, doppeltem Boden und Stauverschluss im Bereich der Baugrube des alten Schachtes (Bild 5 und Bild 6);

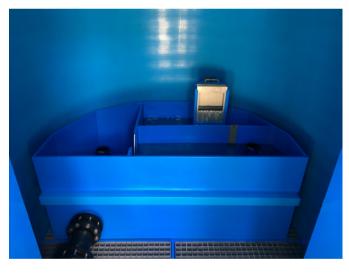
Bild 6: Neuer Quellsammelschacht mit Quelleinlauf inkl. Stauverschluss, Absetzbecken, Messwehr, Sammelbecken und Entnahmeleitung

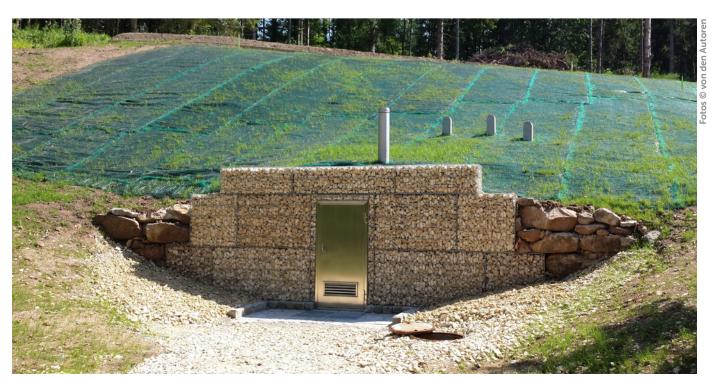
Bild 7: Vorderansicht der Eichholzquelle nach Sanierung

- Baugrubenverfüllung und Herstellung der Oberflächenabdichtung mittels einer Tonabdichtung;
- Rekultivierung der erweiterten Fassungszone (= neue Schutzzone I), Einbau Erosionsschutzmatte, Errichtung Einzäunung und Erdwall gegen Oberflächenwasserzutritte vom Waldweg her (Bild 7).
